APOYO TÉCNICO A INTERVENTORÍA PARA MEJORAMIENTO Y
REHABILITACIÓN DE LA CARRETERA LANDÁZURI-BARBOSA,
DEPARTAMENTO DE SANTANDER

UNIVERSIDAD PEDAGÓGICA Y TECNOLÓGICA DE COLOMBIA
FACULTAD DE INGENIERÍA
ESCUELA DE INGENIERÍA DE TRANSPORTE Y VÍAS
TUNJA
2018

Trabajo de grado – práctica con proyección empresarial o social como requisito
para lograr el título de INGENIERO EN TRANSPORTE Y VÍAS

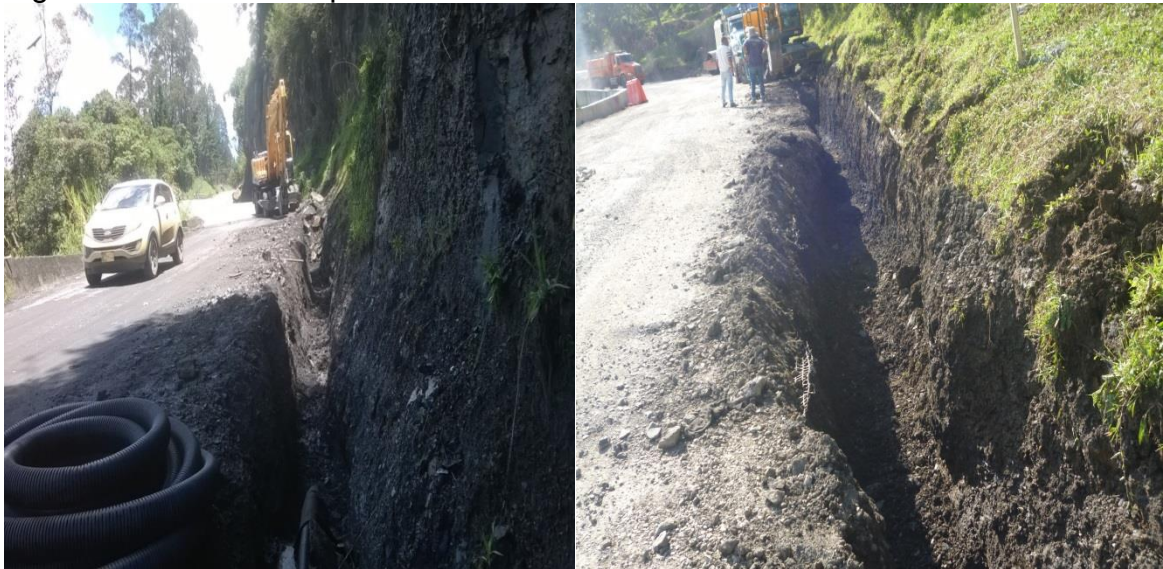
Figura 71. Excavación para filtro

El contratista de obra realizaba la excavación mecánica, carga y transporte del material proveniente de la excavación directamente al zócalo para evitar la acumulación de material acopiado en la vía que pudiese generar accidentes. El plan de manejo de tránsito contemplaba el cierre total de la vía en los momentos en los cuales la maquinaria se encontraba en funcionamiento; estos cierres se realizaban por aproximadamente media hora contando con la participación de controladores de tránsito y la señalización debida. El proceso de excavación para los filtros se presenta en la Figura 71, en esta se observa la retro-excavadora sobre llantas y la excavación realizada.

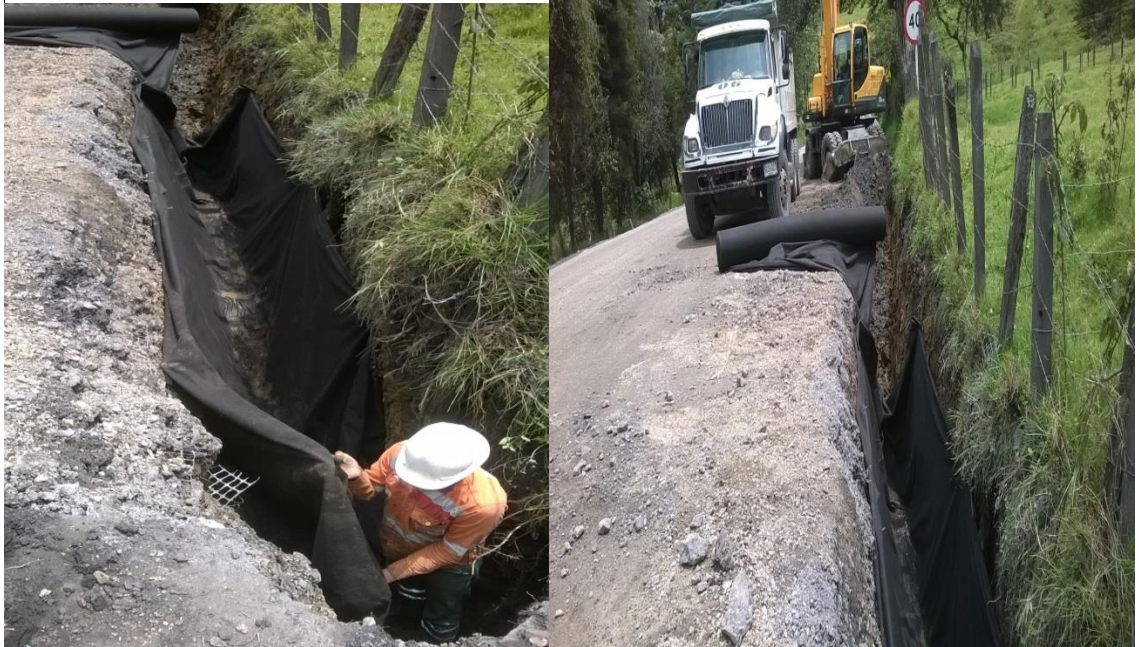
Figura 72. Instalación de geotextil en la excavación

Para evitar la contaminación del material drenante se instaló un geotextil no tejido NT 2400 que se ponía en contacto con las paredes de la excavación, este geotextil era instalado en rollos de 3,40 metros por la longitud necesaria si esta longitud era superior a 100 metros se debía instalar un segundo rollo al cual se le

realizaba un traslazo aproximado de 60 centímetros el proceso de instalación del geotextil se puede observar en la Figura 72 presentada a continuación.

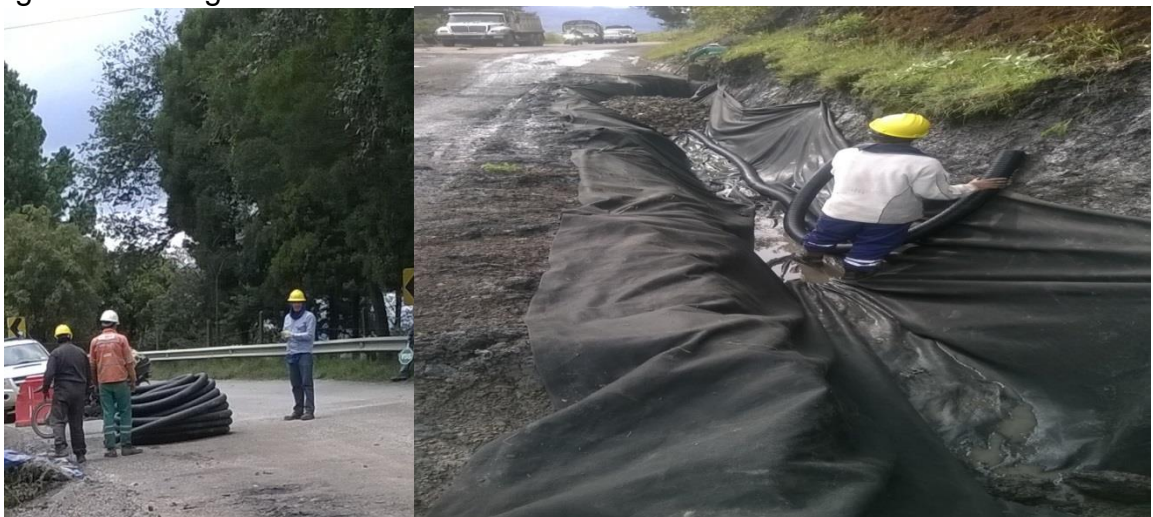
Figura 73. Manguera de filtro

Instalado el geotextil se procedía con la instalación de la manguera perforada que permite el paso y direccionamiento del agua de infiltración, la manguera suministrada para instalar venia en presentación de rollos de 100 metros; esta se colocaba dentro del geotextil como se observa en la Figura 73

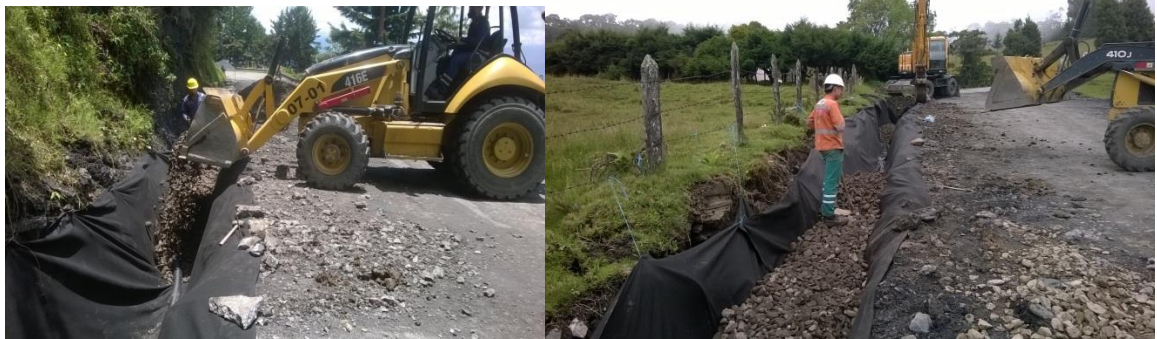
Figura 74. Colocación de material filtrante

Para la aprobación de instalar el material drenante por parte de la interventoría se tomaban muestras para determinar si el material dispuesto en obra era el mismo del cual se presentaron los ensayos iniciales realizados; además de esto se hizo una inspección visual para ver si se tenía presencia de material orgánico. Una vez superada la inspección visual la interventoría aprobaba el relleno de la excavación con material drenante el cual debía tener diámetros entre 3/4 y 3 pulgadas, como se presenta en la Figura 74.

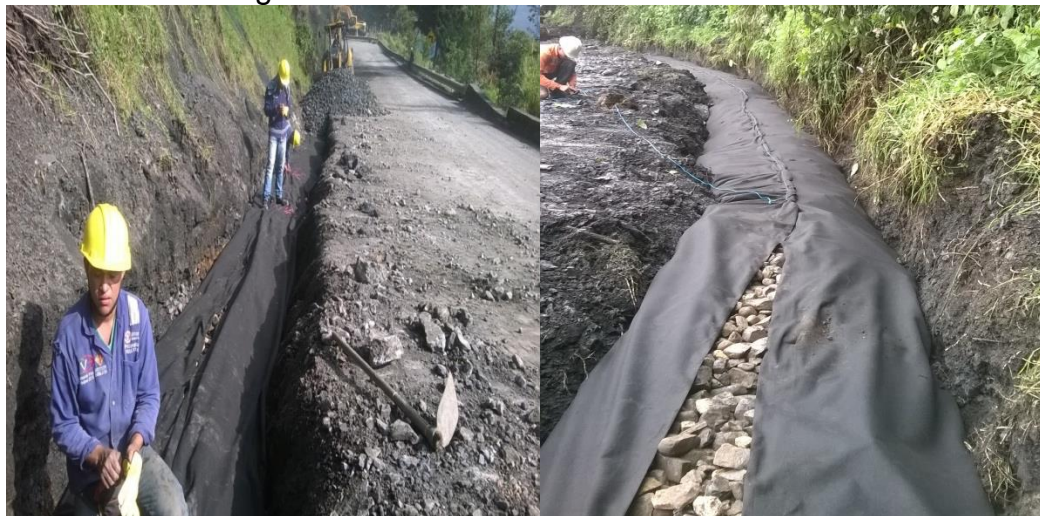
Figura 75. Costura de geotextil

Aprobado e instalado el material drenante se procedió a cubrir este con el geotextil para ser cocido utilizando hilo de polietileno con puntadas simples; para un metro lineal de costura se utilizaron aproximadamente 80 puntadas. Una vez se cocía toda longitud del tramo se realizaba el mismo procedimiento de costura pero en sentido contrario quedando una hilo en sentido del abscisado y otro en contra del mismo; esto se hizo para evitar accidentes, si el hilo se rompe se tiene la otra línea para mantener unido el geotextil; se puede observar en la Figura 75.

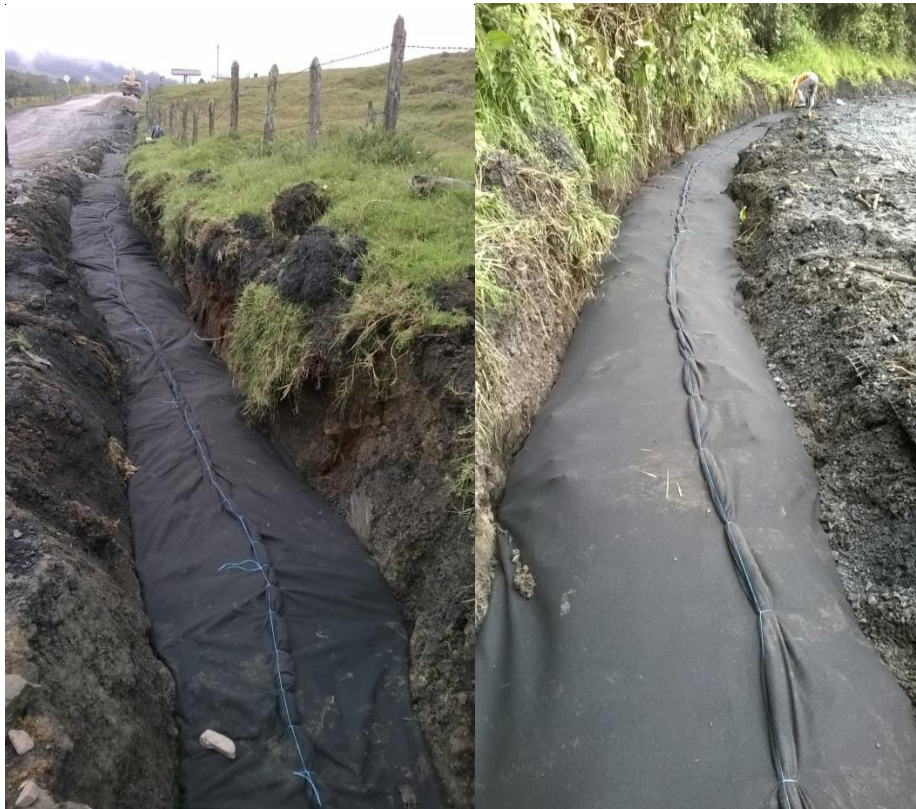
Figura 76. Filtro terminado

En Figura 76 se presenta el resultado de realizar el proceso constructivo anteriormente descrito; en esta Figura se observa cómo se encofro el material granular y la manguera perforada con el geotextil para su posterior costura

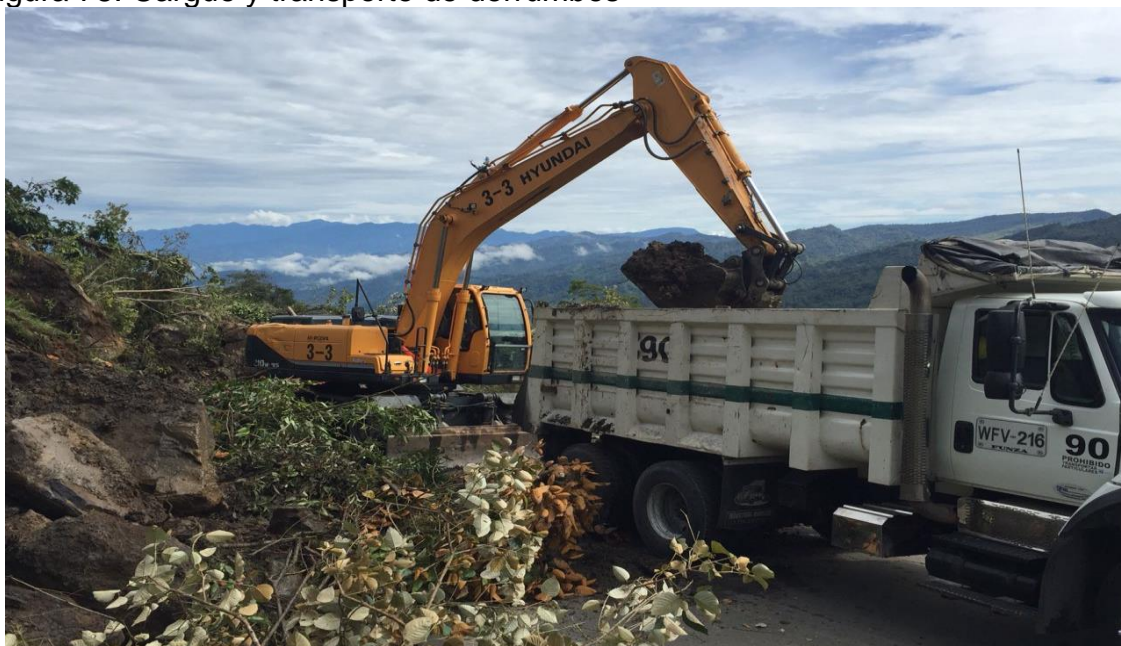
Figura 78. Cargue y transporte de derrumbes

En la Figura 78 se puede observar el proceso de cargue del material proveniente del deslizamiento a la volqueta destinada para el transporte del material hasta el punto de disposición (zodme).
